Tartós betonburkolatok: 50 éves lesz a Mölltal-út (A) betonburkolata

Aktuálisan a betonutakról ■ 2005/3

A Mölltal-út Ausztriában jó példa a betonutak hosszú élettartamára. Bizonyítja, hogy egy betonburkolat 50 éves élettartama nem utópia. Bár a méretezés és a kivitelezés annak idején nem felelt meg a mai követelményeknek, az út még mindig viszonylag jó állapotban van. A jó döntésekhez emiatt az irányelvekbe és előírásokba a használati időt is fel kellene venni.

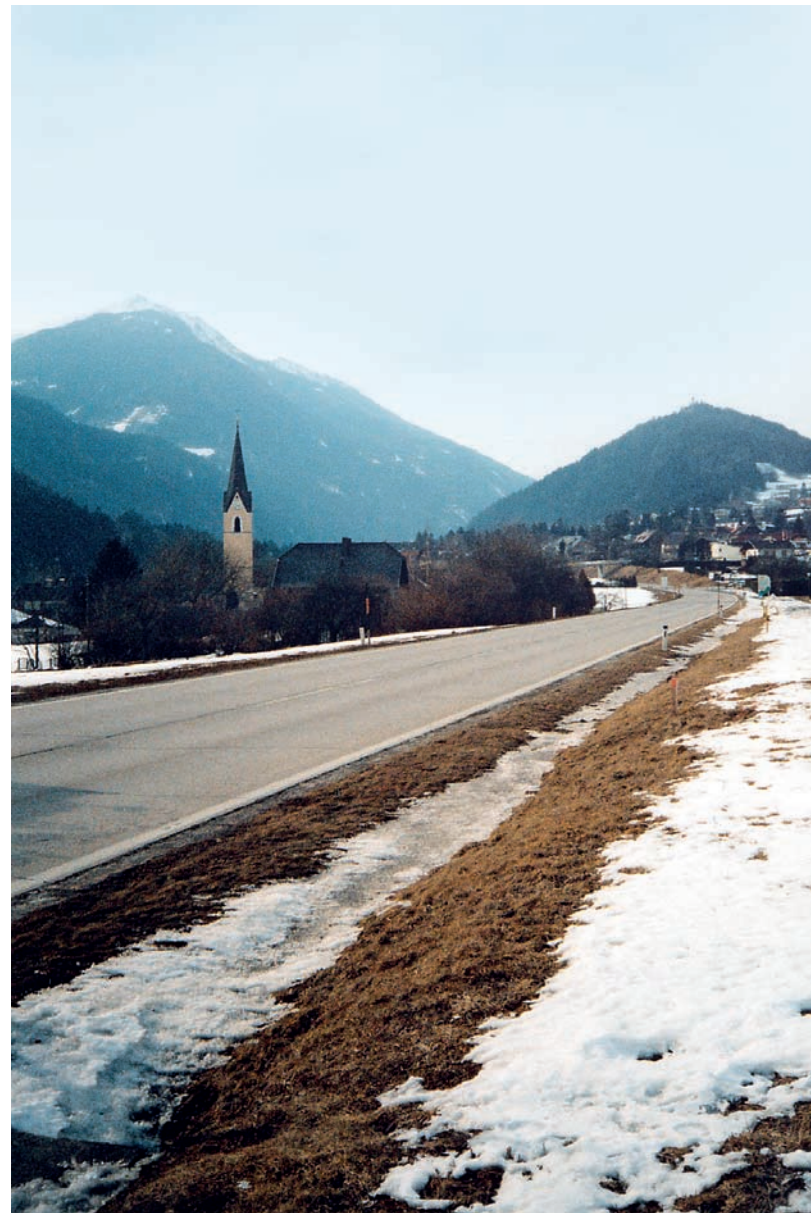
1. ábra: A Mölltal-út Kolbnitznál

A bitumenes építési móddal végrehajtott felújítások következményeként jelenleg még az eredeti betonfelület kb. 45 %-a van meg. Ez a burkolat meglepően jó állapotban van és – a hosszú élettartamot figyelembe véve – viszonylag jól járható (1., 2. és 6. ábra).

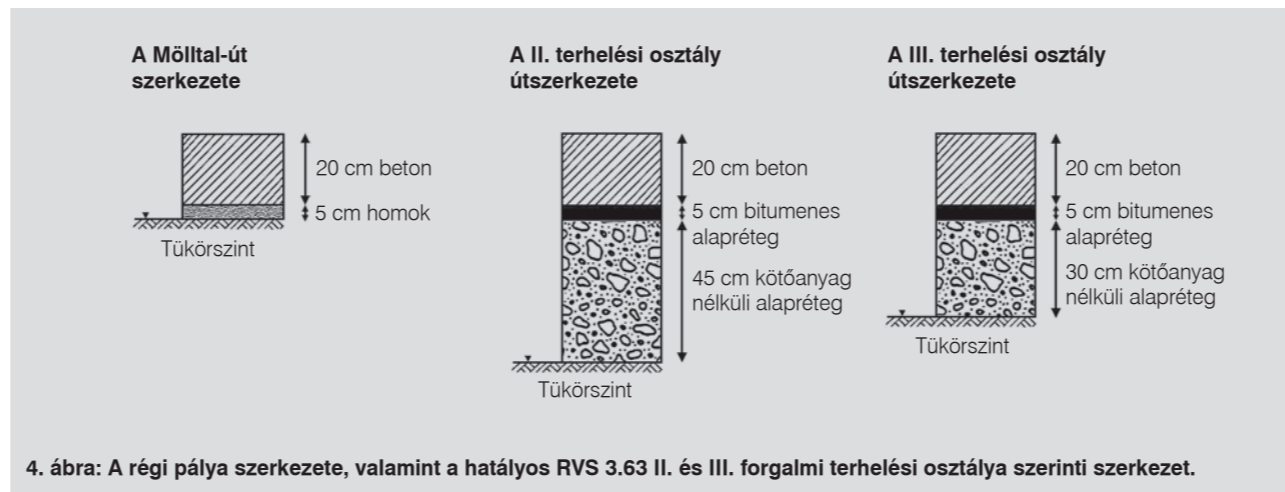
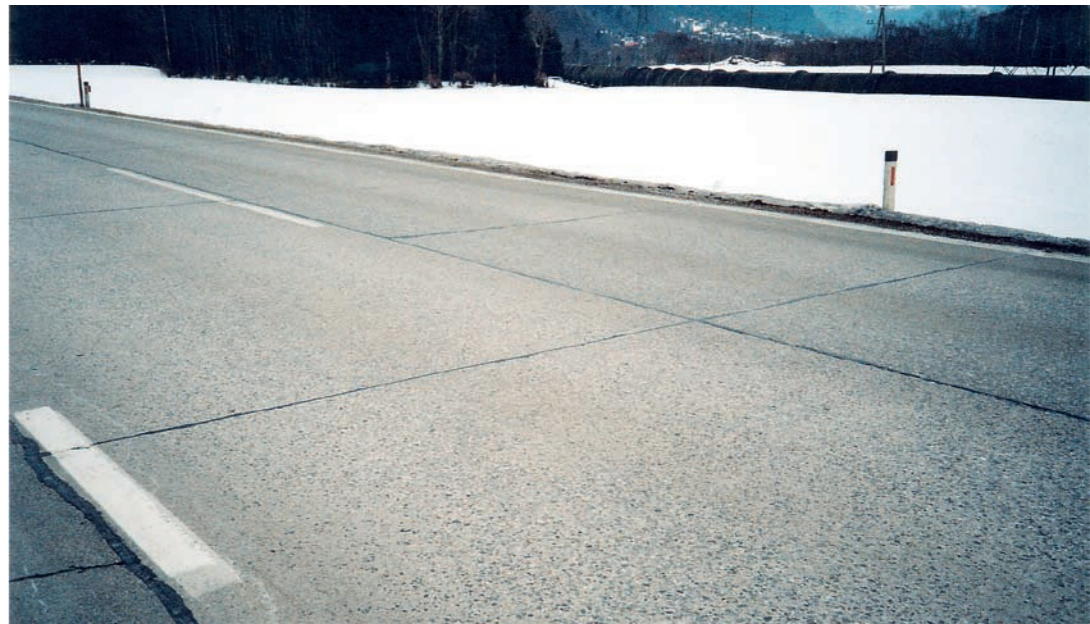
6. ábra: Útfelület

- A hosszú táblák következtében az összes tábla 20 %-ánál közepén repedéseket találtak.
- A keresztthézagok kb. 15 %-ánál élkárosodás mutatkozik.
- Durva felületi károsodást a táblák 10 %-ánál állapítottak meg.
- Az első Spikeabroncs-generáció idejéből, - ezek az utakat különösen igénybevevtek, – 10-20 mm mély nyomvályúk származnak.
- A tapadás mindenütt kielégítő volt.
